陕西永陇矿区麟游区招贤煤矿

水土保持监测总结报告

陕西黄河生态工程有限公司
二〇一九年八月

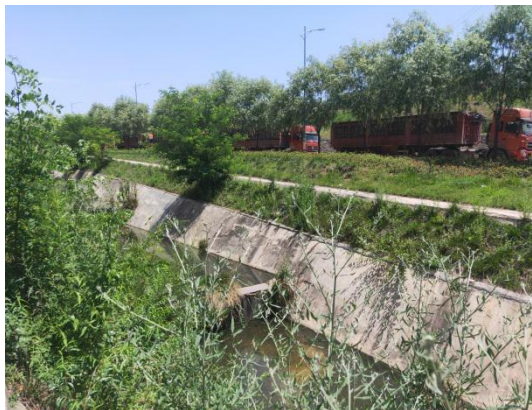
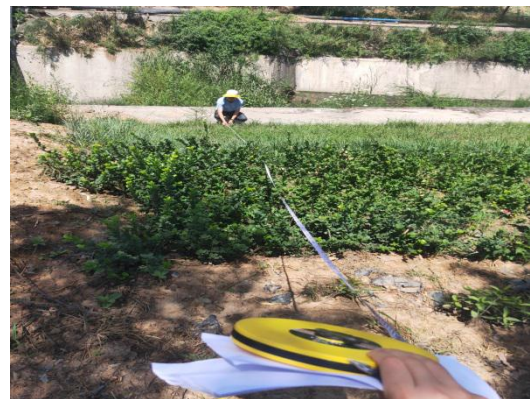
3、工业场地周边 地面观测（径流小区）

(4) 在工业场地周边地区设置径流小区，小区的植被状况、坡度、土体结构等主要影响水土流失的因子应与工业场地原地貌基本一致和相似。小区边界由水泥板或金属板等围成矩形边墙，边墙高出地面 0.10~0.20m，埋入地下 0.30m。上缘向小区外呈 60°倾斜，小区底端设置集流槽。集流槽表面光滑，上缘与地面同高，槽底向下及向中间倾斜，斜度达到土壤不发生沉积。紧接集流槽，由镀锌铁皮、金属管等做成导流管或导流槽，引入径流池。径流池采用宽浅浆砌石型式（5m×3m×1.5m），以一次降雨产流过程不溢流为准。每场暴雨结束后观测径流和泥沙量。泥沙量采用烘干称重法测定。

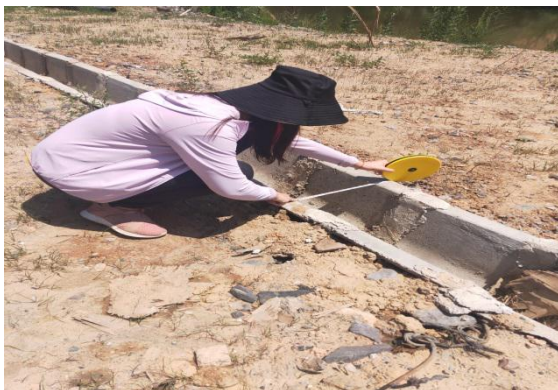
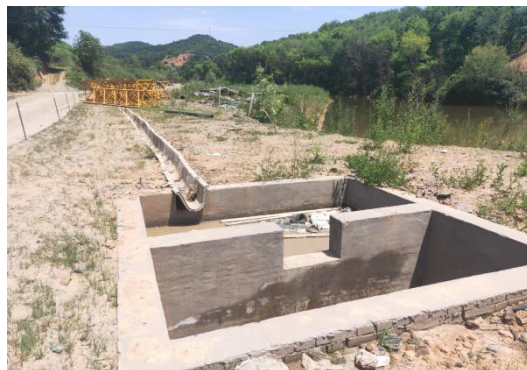
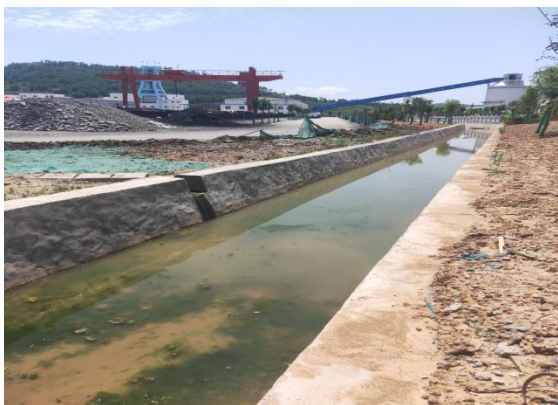
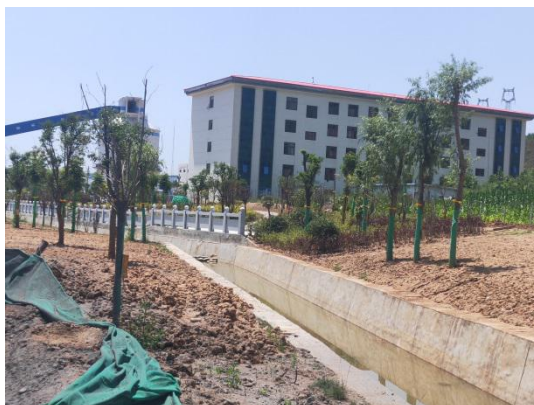
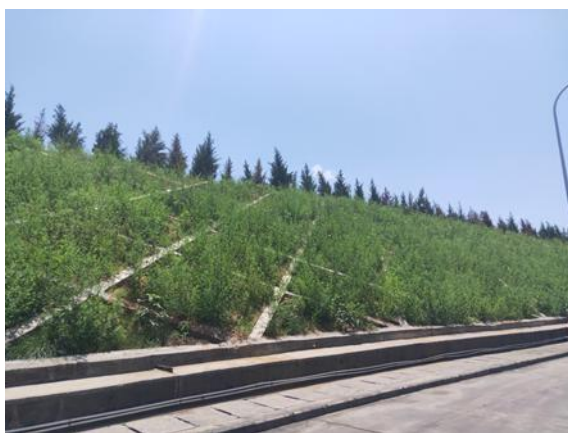
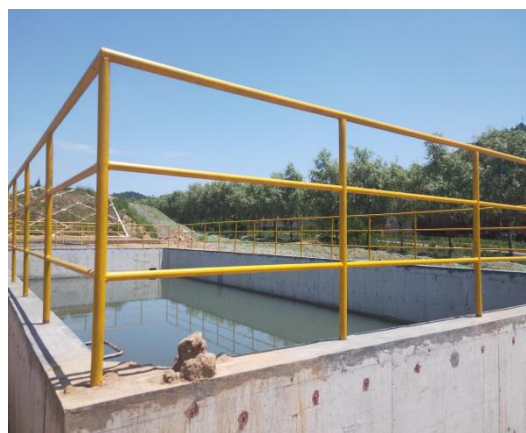
6、工业场地防治区

工业场地完成工程措施：完成截水沟 1220m、排水沟 4000m、雨水收集池 2 个、方格护坡 7000m²、八字草坪砖护坡 3000m²、土地整治 4.85hm²。完成时间 2017 年 4 月-2019 年 4 月。

工业场地完成植物措施：空地绿化 4.85hm²，行道树 3000 株，喷草护坡 34400m²、方格护坡内绿化 5600m²、灌溉系统 1 套。

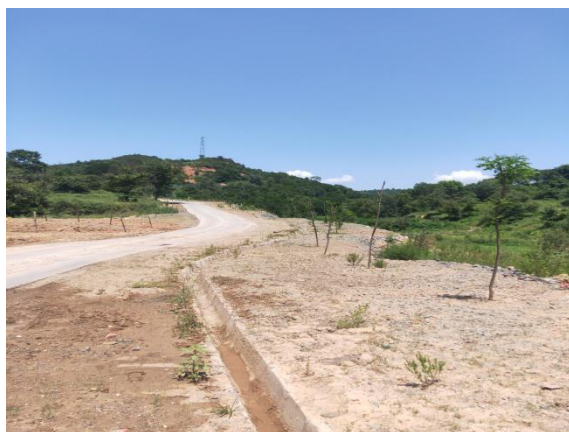
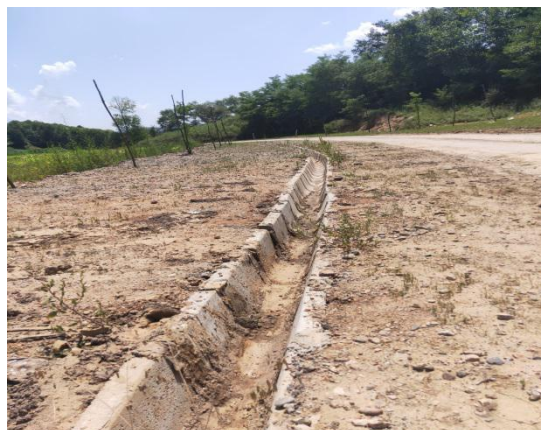
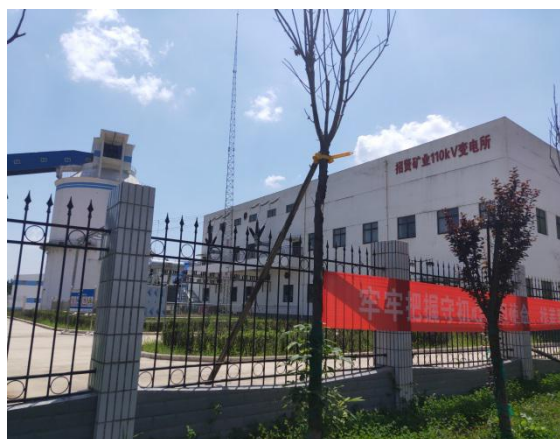
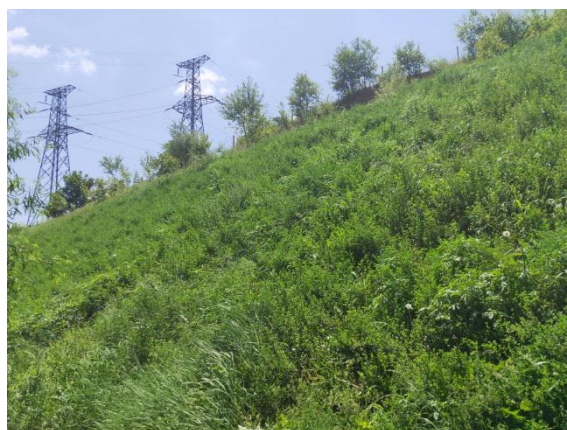
7、场外道路防治区

场外道路完成工程措施：进场道路排水沟 15m、爆破材料库道路 60m、排水沟 1200m、进场道路绿化带土地整治 0.01hm²、临时施工道路土地整治 0.39hm²。完成时间为 2018 年 6 月-2019 年 4 月。

场外道路完成植物措施：进场道路道路中央绿化 100m²，排矸道路行道树 1200 株、临时施工道路绿化 0.39hm²。

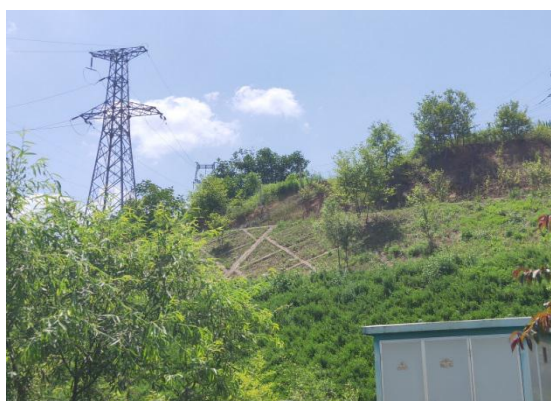
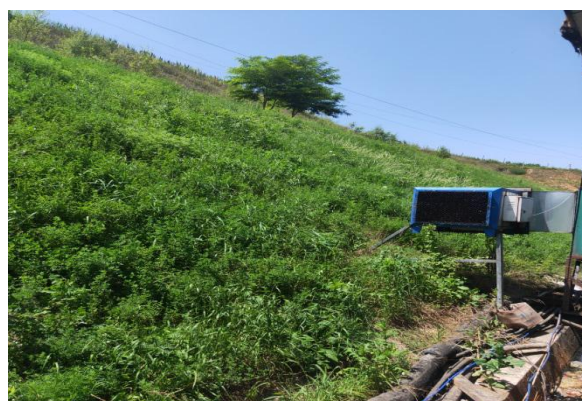
8、输电及通讯线路防治区

输电及通信线路完成工程措施：土地整治 0.34hm²。完成时间为 2018 年 6 月-2019 年 4 月。

输电及通信线路完成植物措施：临时占地绿化 0.34hm²。

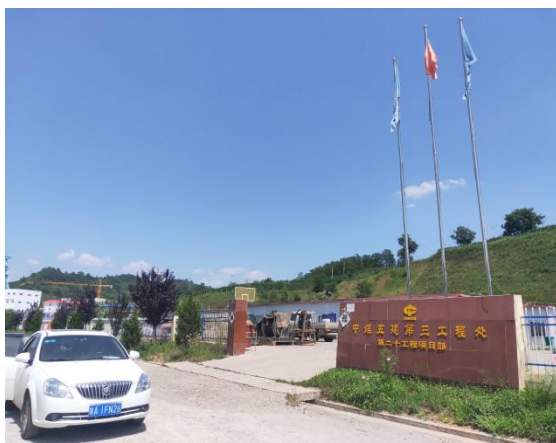
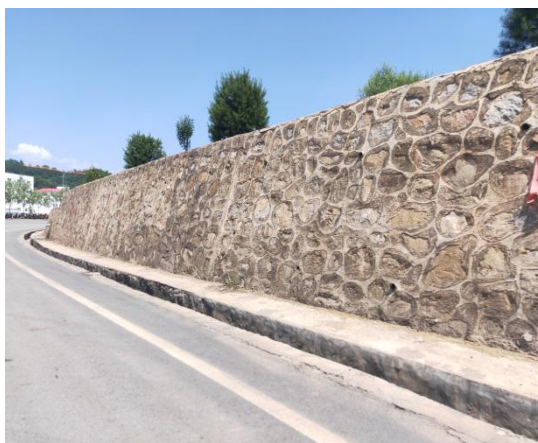
9、施工营地防治区

施工营地继续留用，水土保持方案提出的土地整治措施不具备实施条件。

施工营地继续留用，尚未实施绿化措施。

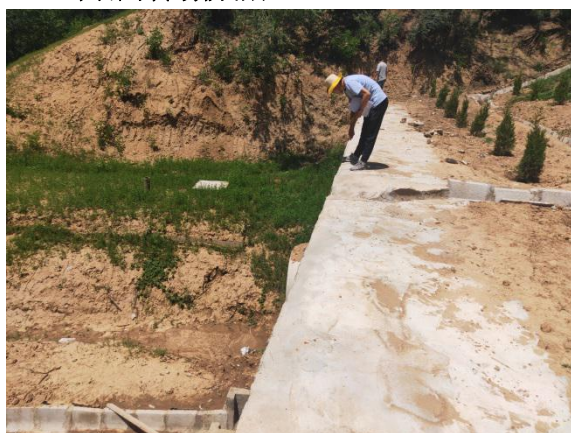
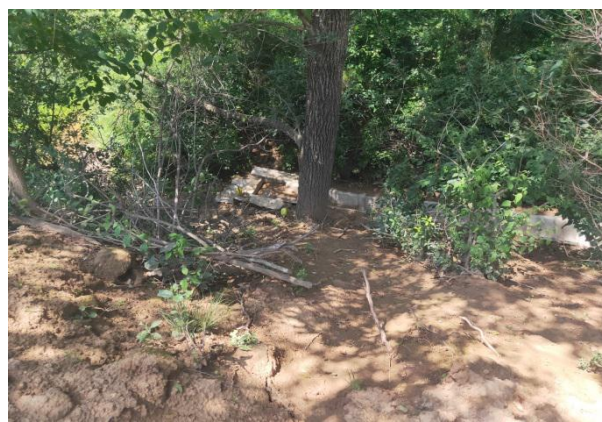
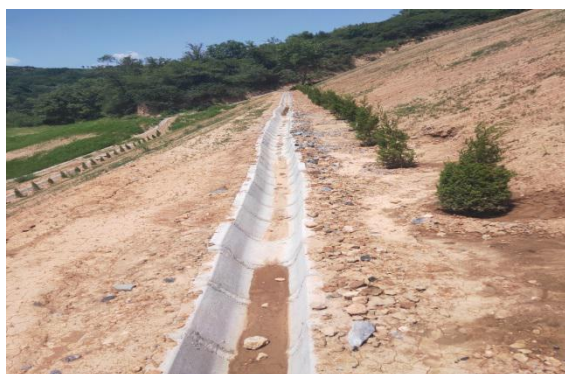
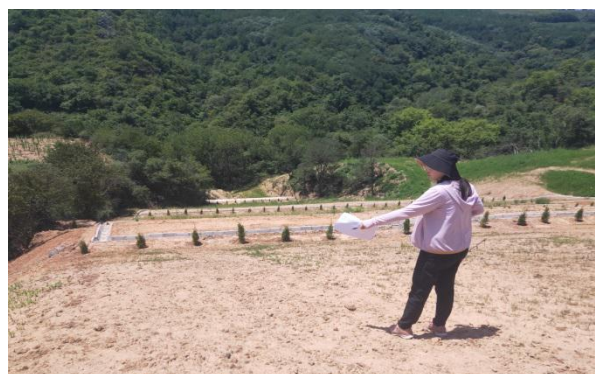
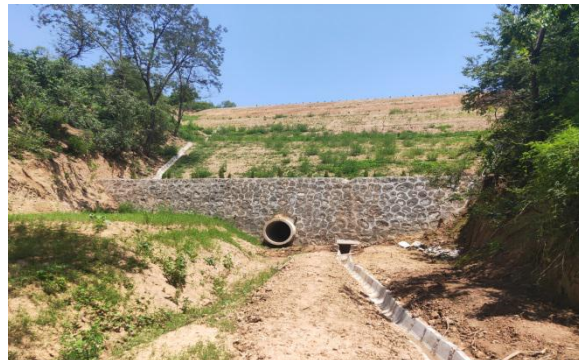
10、矸石周转场防治区

矸石周转场完成工程措施：挡渣墙 16m、截水沟 595m、急流槽 275m、消力池 1 座、平台排水沟 400m、渣面整治 1.50hm²。完成时间为 2018 年 8 月-2019 年 5 月。

矸石周转场完成植物措施：渣面绿化 1.50hm²。
